GREESIVE BS Sanierung Garageneinfahrt

Hier wird die Sanierung einer alten Betonfläche gezeigt. Diese musste in den letzten Jahren mehrfach saniert werden, weil der Beton immer wieder Risse bekam und Wasser zog, um in der Folge an diversen Stellen zu brechen. Dies insbesondere im Verlauf des Winters. Um dem ein Ende zu machen, wurde die ganze Fläche von ca. 4qm mit einer dünnen Schicht GREESIVE BS saniert. Von ca. 3cm an der Garagenkante läuft die Masse auf null aus. Ziel war es, eine feste und vor allem wasserdichte Betonschicht zu erstellen, die dazu noch gegen Wintersalz resistent und nicht splitterbrüchig ist.

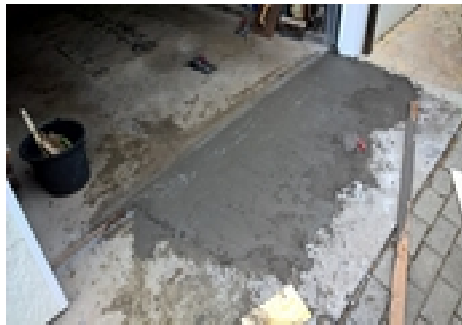
Abschnittweises Einbringen und Abziehen

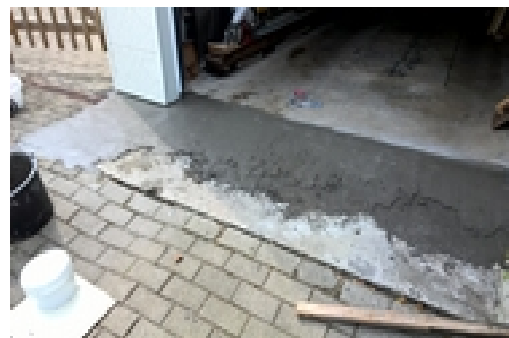
ausziehen und die Kanten modellieren

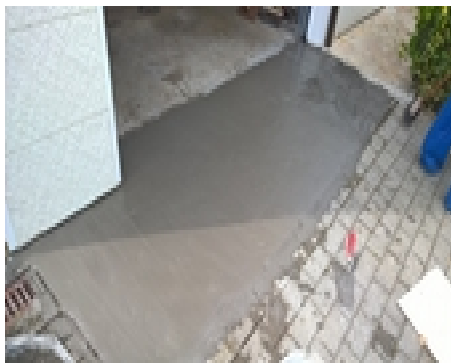
Endspurt

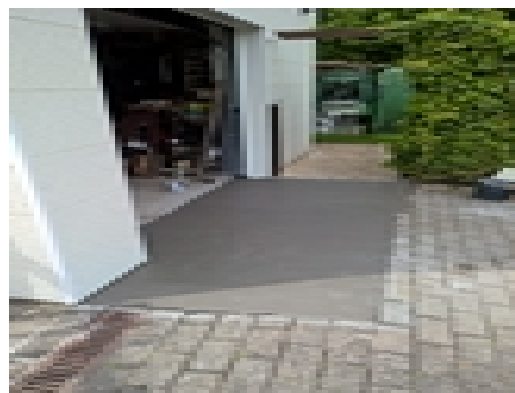
mit etwas Wasser glatt streichen - fertig

Die Austrocknung erfolgt in wenigen Stunden. Danach werden mit dem GREESIVE BS Betonlack als Finish noch die letzten Unebenheiten beseitigt und die Fläche zusätzlich versiegelt. Die Einfahrt kann danach unmittelbar wieder befahren werden.
