## GREESIVE BS Sanierung Garageneinfahrt

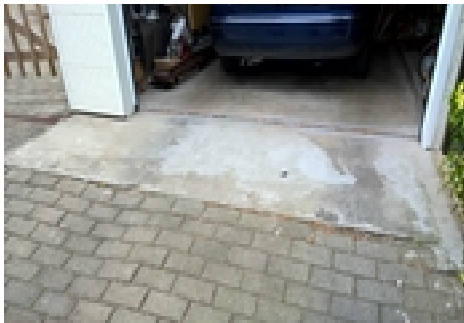
Vorher

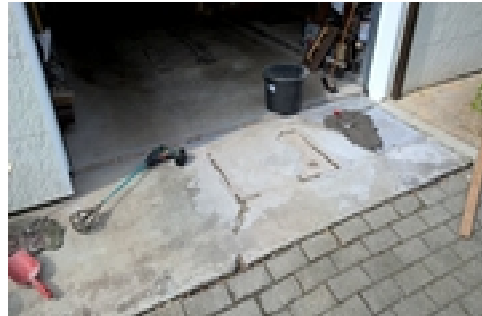
brüchige Betonreste ausgeklopft

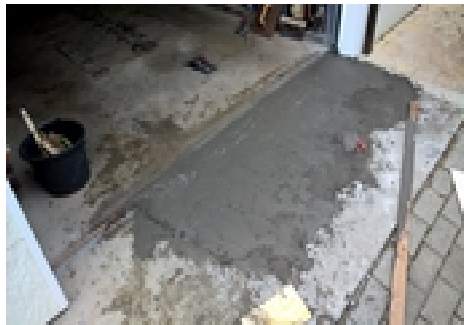
Abschnittweises Einbringen und Abziehen

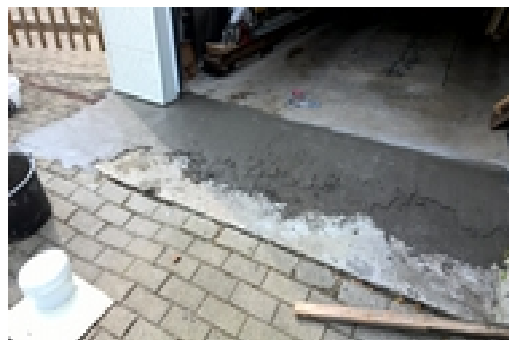
ausziehen und die Kanten modellieren

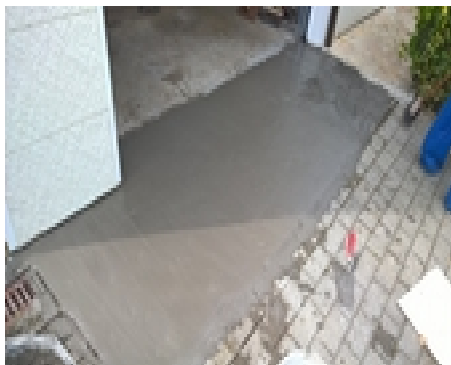
Endspurt

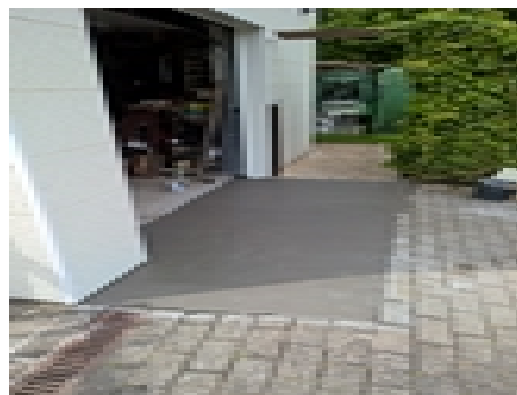
mit etwas Wasser glatt streichen - fertig

Die Austrocknung erfolgt in wenigen Stunden. Danach werden mit dem GREESIVE BS Betonlack als Finish noch die letzten Unebenheiten beseitigt und die Fläche zusätzlich versiegelt. Die Einfahrt kann danach unmittelbar wieder befahren werden.
